反射X線トポグラフおよびTEMによる SiCエピウェハ積層欠陥の評価事例

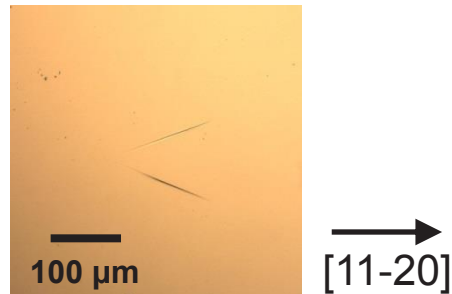
図1:欠陥の光顕写真

SiCエピウェハ表面に観察された結晶欠陥(図1)について、反射X線トポグラフとTEMにより欠陥種類の同定を行った事例を紹介します。

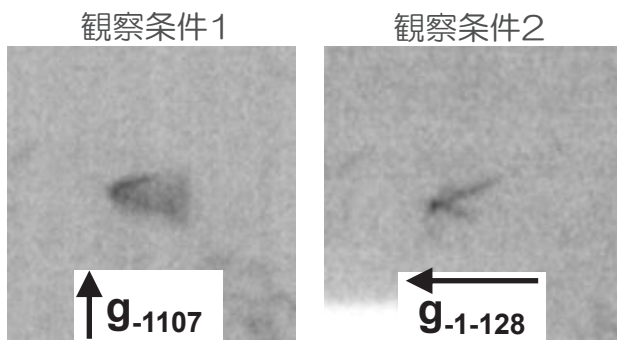
図2: 反射X線トポグラフ画像

図2に、反射X線トポグラフによる評価結果を示します。観察条件1では三角形の積層欠陥由来のコントラストが観察されています。一方観察条件2では、ハの字状の部分転位由来のコントラストのみが観察されています。

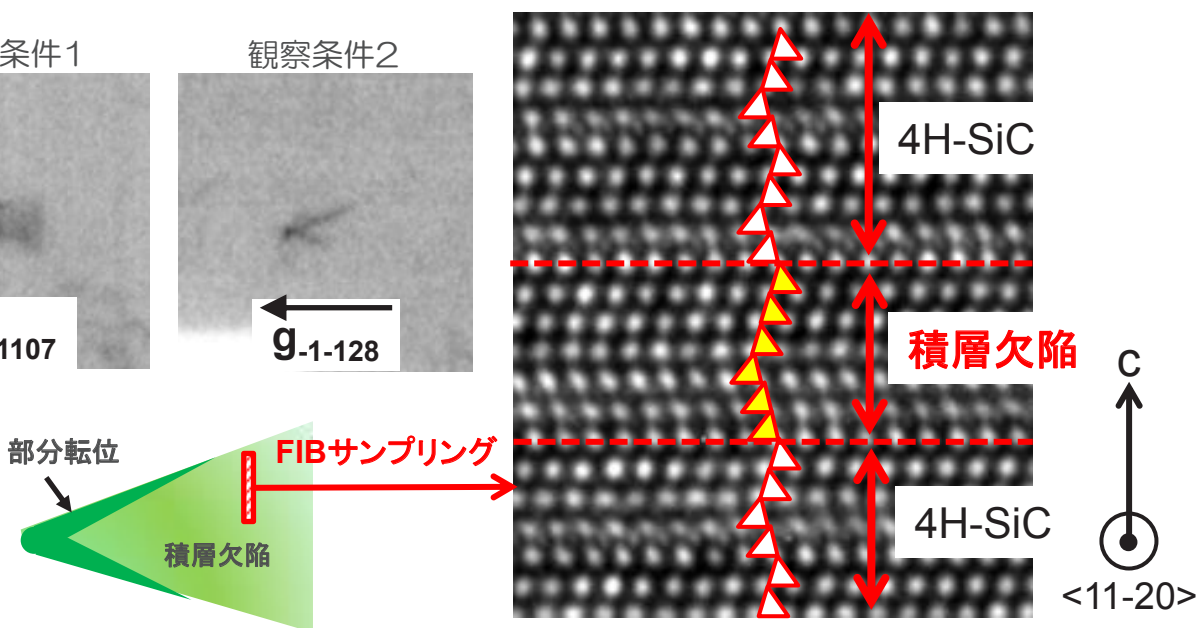
図3: 高分解能TEM画像

次に、X線トポグラフで積層欠陥が見られた箇所をFIBでサンプリングし、高分解能TEMにより格子像を観察した結果を図3に示します。格子の積層順を解析した結果、4H-SiCの間に、c/2フランク型積層欠陥が挿入されていることが分かりました。
