# 反射X線トポグラフおよびTEMによる SiCエピウェハ積層欠陥の評価事例

## 1. 試料情報

・4インチ 4H-SiCエピウェハ (エピ厚: 10  $\mu\text{m}$ )

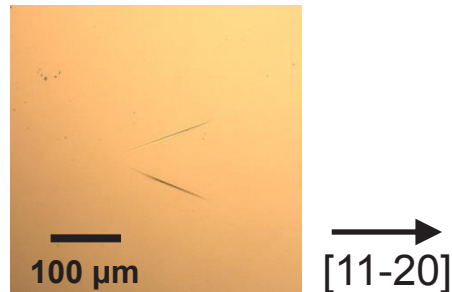
図1:欠陥の光顕写真

SiCエピウェハ表面に観察された結晶欠陥(図1)について、反射X線トポグラフとTEMにより欠陥種類の同定を行った事例を紹介します。

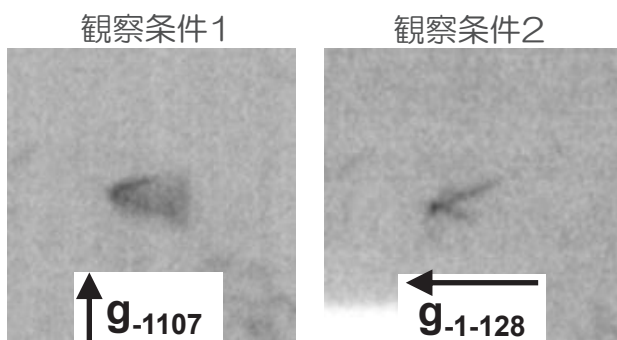
図2：反射X線トポグラフ画像

図2に、反射X線トポグラフによる評価結果を示します。観察条件1では三角形の積層欠陥由来のコントラストが観察されています。一方観察条件2では、ハの字状の部分転位由来のコントラストのみが観察されています。

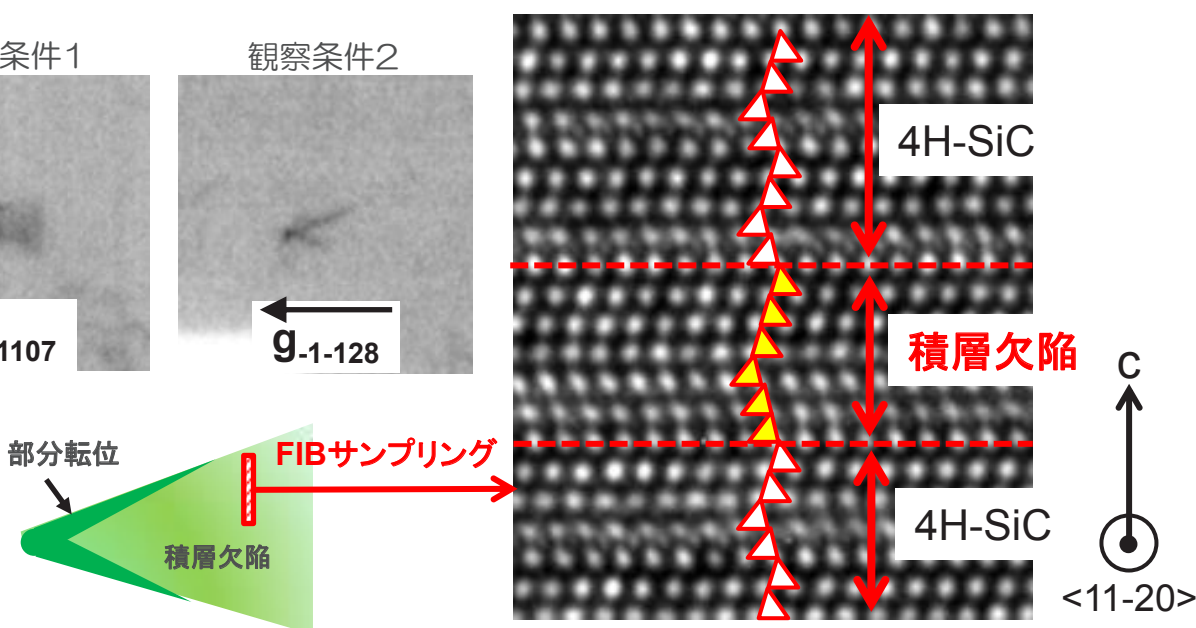
図3：高分解能TEM画像

次に、X線トポグラフで積層欠陥が見られた箇所をFIBでサンプリングし、高分解能TEMにより格子像を観察した結果を図3に示します。格子の積層順を解析した結果、4H-SiCの間に、 $c/2$ フランク型積層欠陥が挿入されていることが分かりました。
