反射X線トポグラフおよびTEMによる Siのミスフィット転位評価事例

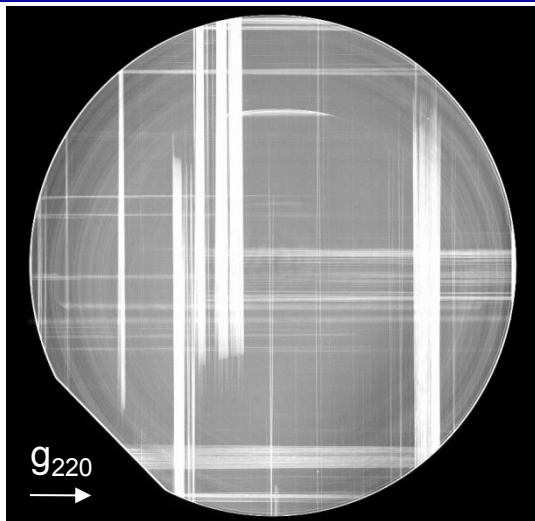
図1 透過X線トポグラフ像

6インチSiウエハに導入されたミスフィット転位の評価事例です。エピ層と基板の格子定数に差がある場合、格子歪を緩和するため、エピ層と基板の界面付近にミスフィット転位が導入されます。図1で見られる縦横に伸びた白線がミスフィット転位に相当します。

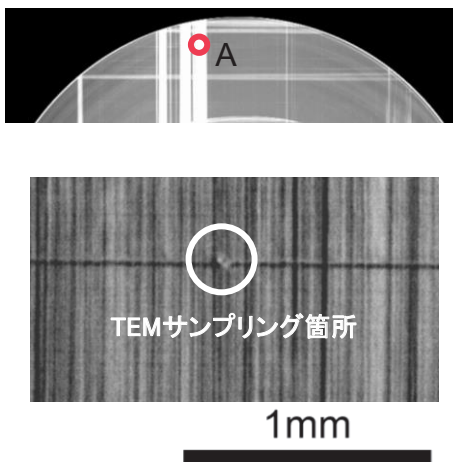
図2 領域Aの反射X線トポグラフ像

図2の反射X線トポグラフ像で、縦と横に伸びたミスフィット転位(黒線)が交差する箇所を断面TEM観察した結果が図3です。図3の転位1は横方向、転位2は縦方向のミスフィット転位に相当します。また、図3では、エピ層表面に貫通する転位3も確認できます。
