腐食・孔食・浸食原因調査

●エルボの破孔原因調査

調査対象装置:ボイラー

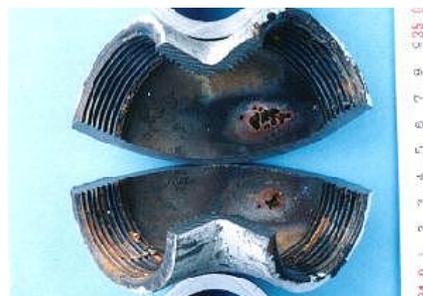
配管の一部に銅管が使用されており、銅イオンを含んだ水が流れ、管内面に金属として析出したことで局部的に電池が出来て発生した事例です。

図1.配管エルボ内側外観

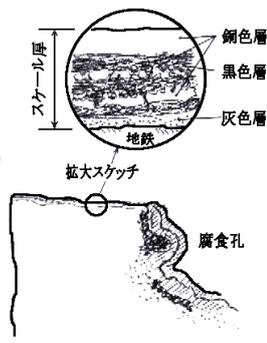
図2.腐食層拡大図

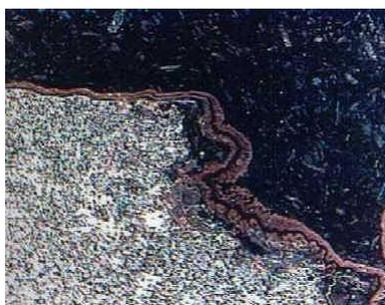
図3.赤銅色スケールの断面像(x 20)

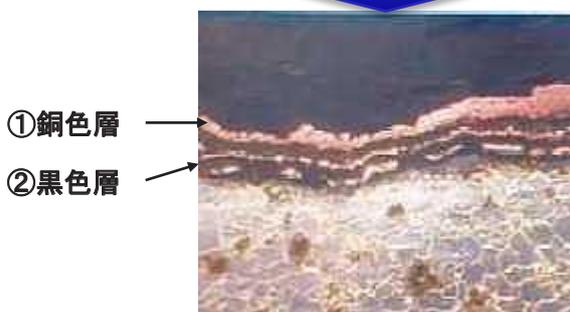
図4.赤銅色スケール断面拡大(x 200)

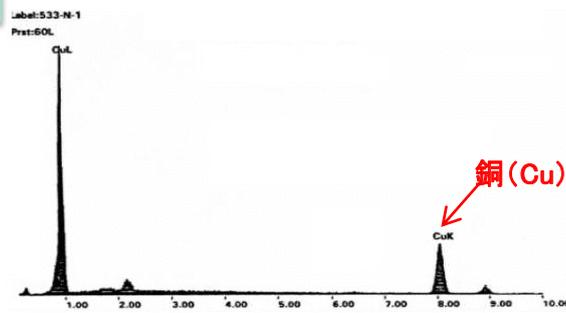
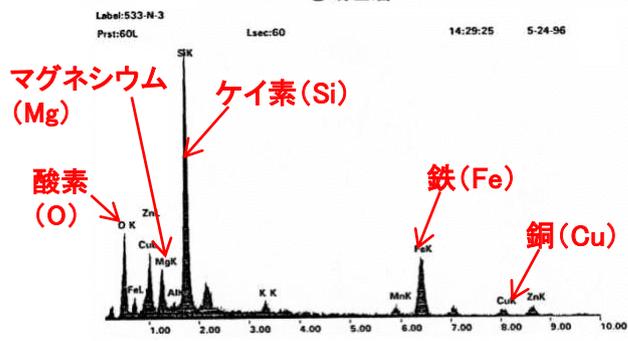
①銅色層

②黒色層

図5.スケール断面のEDX分析(①銅色層、②黒色層)

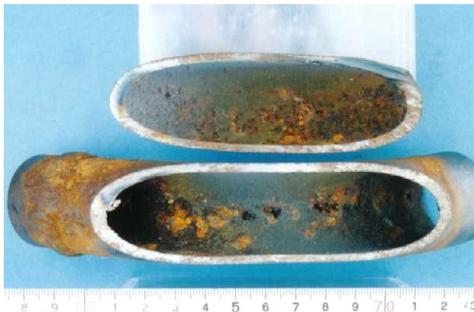
塩化物イオンによる孔食の事例です。

①供試管破孔部の内面状況

図6.供試管破孔部の内面外観

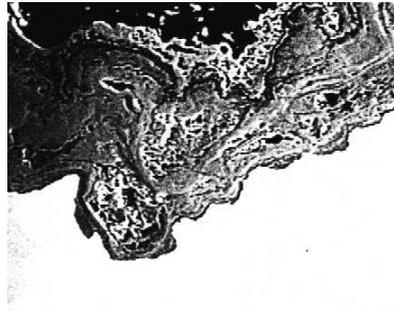
図7.反射電子像

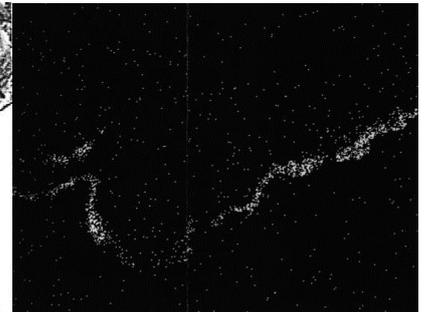
本例では、腐食部断面に腐食促進作用のある塩素の濃縮が認められます(図.8)。

図8.塩素(Cl)X線像

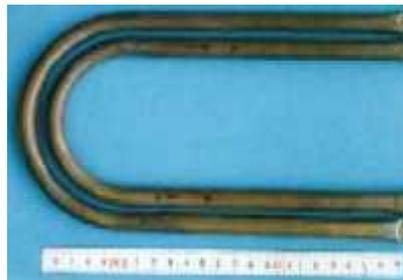
図9.供試管の全体像

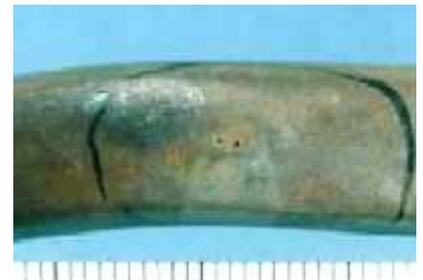
銅管の浸食(破孔)事例です。

図10.銅管の浸食(破孔)部の外観

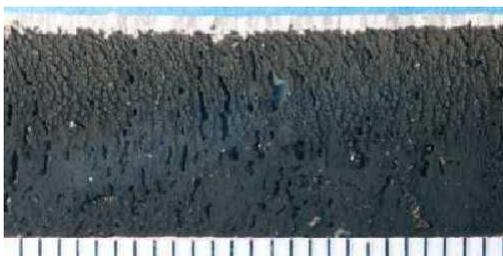
図11.浸食(破孔)管の内面状況(水流→)

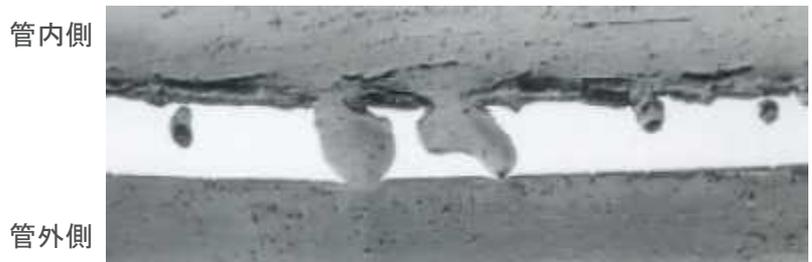
図12.浸食(破孔)部の断面状況(水流→)
