腐食・孔食・浸食原因調査

●エルボの破孔原因調査

●加熱管の漏えい原因調査

●給湯用熱交換器の浸食(破孔)原因調査

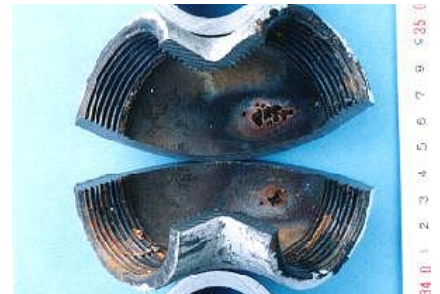
配管の一部に銅管が使用されており、銅イオンを含んだ水が流れ、管内面に金属として析出したことで局部的に電池が出来て発生した事例です。

図1.配管エルボ内側外観

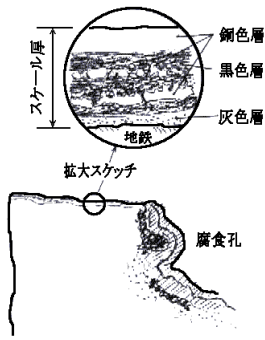
図2.腐食層拡大図

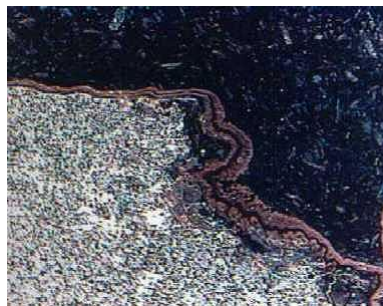
図3.赤銅色スケールの断面像(x 20)

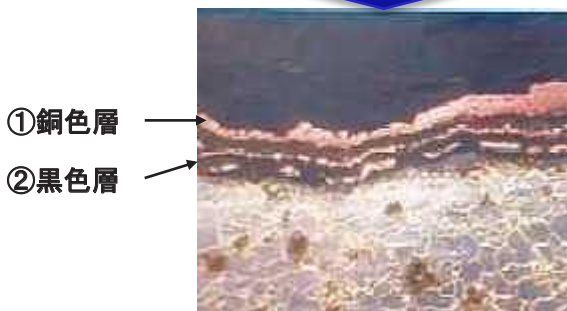
図4.赤銅色スケール断面拡大(x 200)

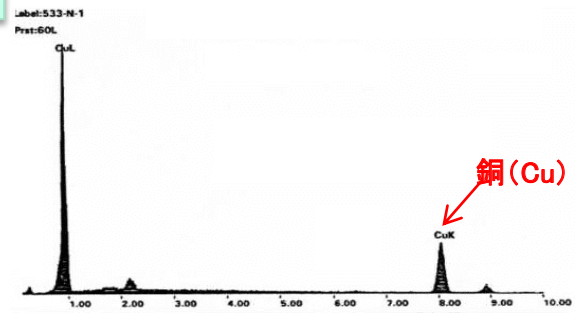
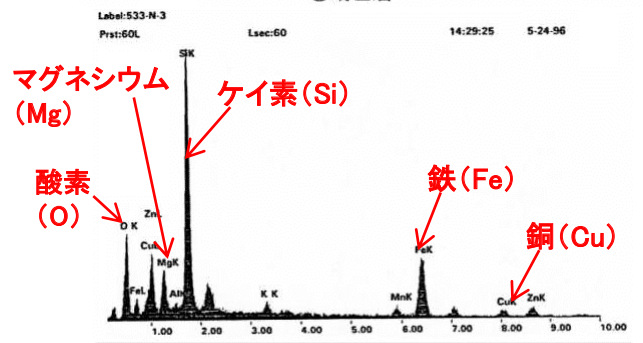
①銅色層

②黒色層

図5.スケール断面のEDX分析(①銅色層、②黒色層)

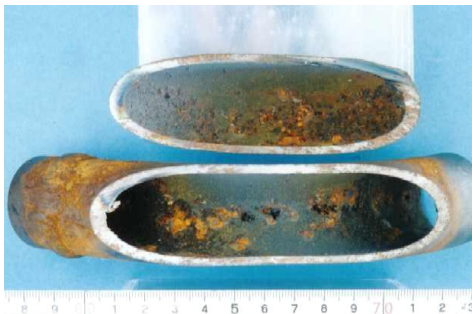
塩化物イオンによる孔食の事例です。

図6.供試管破孔部の内面外観

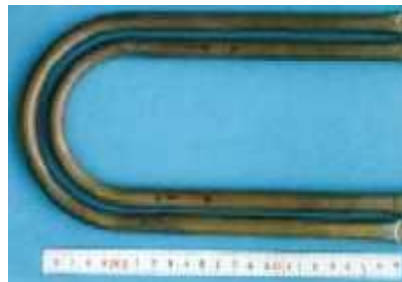
図9.供試管の全体像

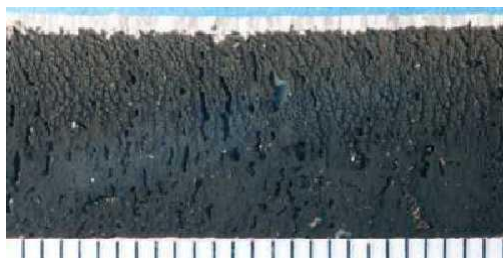
図11.浸食(破孔)管の内面状況(水流→)

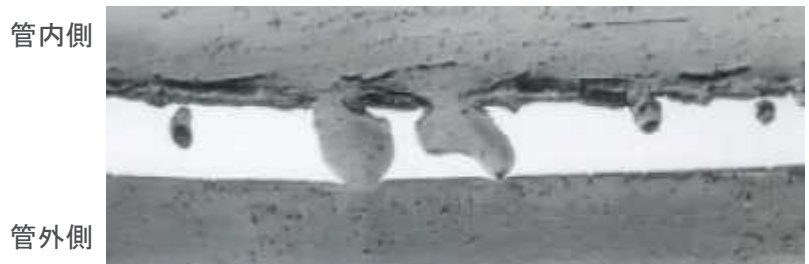
図12.浸食(破孔)部の断面状況(水流→)
