反射X線トポグラフおよびTEMによる SiCエピウェハ積層欠陥の評価事例

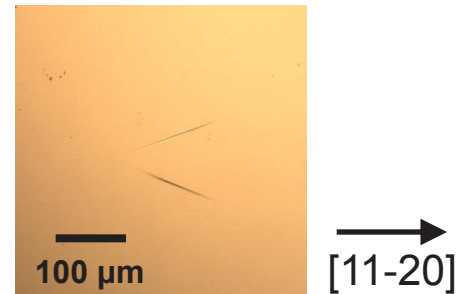
図1: 欠陥の光顕写真

SiCエピウェハ表面に観察された結晶欠陥(図1)について、反射X線トポグラフとTEMにより欠陥種類の同定を行った事例を紹介します。

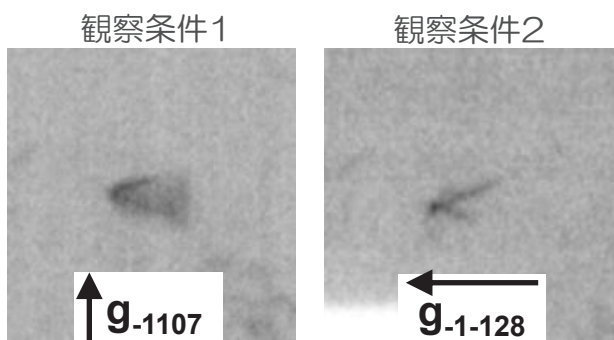
図2: 反射X線トポグラフ画像

図2に、反射X線トポグラフによる評価結果を示します。観察条件1では三角形の積層欠陥由来のコントラストが観察されています。一方観察条件2では、ハの字状の部分転位由来のコントラストのみが観察されています。

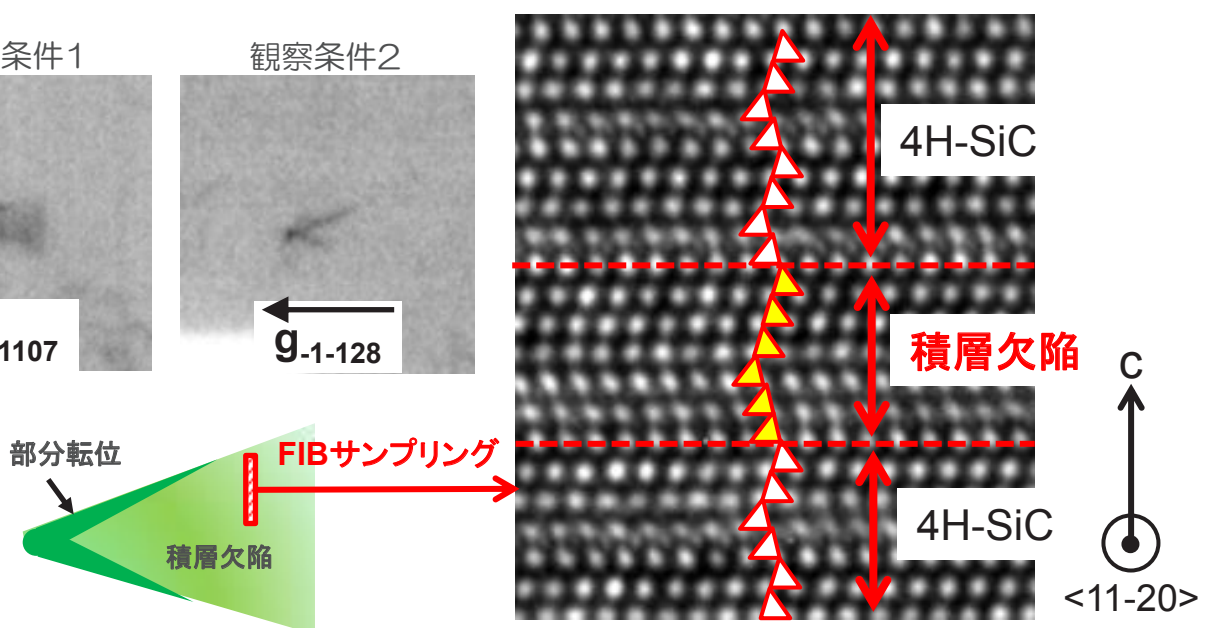
図3: 高分解能TEM画像

次に、X線トポグラフで積層欠陥が見られた箇所をFIBでサンプリングし、高分解能TEMにより格子像を観察した結果を図3に示します。格子の積層順を解析した結果、4H-SiCの間に、 $c/2$ フランク型積層欠陥が挿入されていることが分かりました。
