腐食・孔食・浸食原因調査

●加熱管の漏えい原因調査

●給湯用熱交換器の浸食(破孔)原因調査

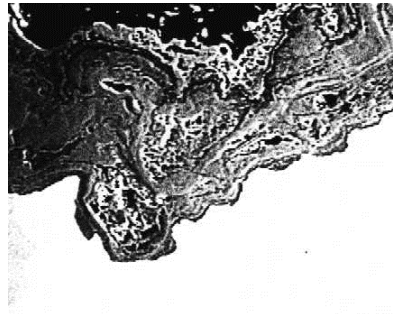
②EPMA面分析写真

図7.反射電子像

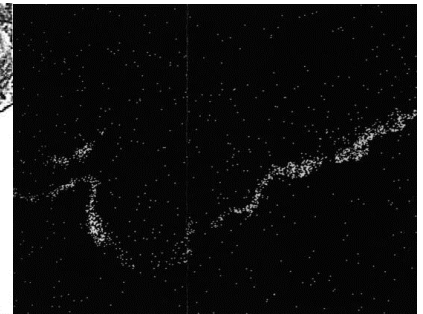
本例では、腐食部断面に腐食促進作用のある塩素の濃縮が認められます(図.8)。

図8.塩素(Cl)X線像

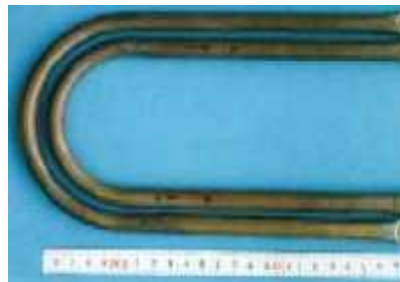
図9.供試管の全体像

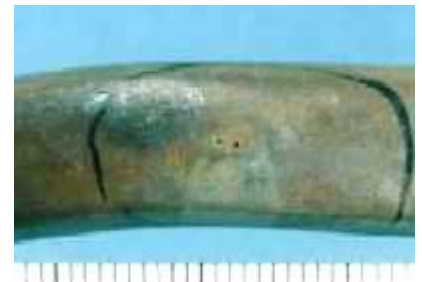
銅管の浸食(破孔)事例です。

図10.銅管の浸食(破孔)部の外観

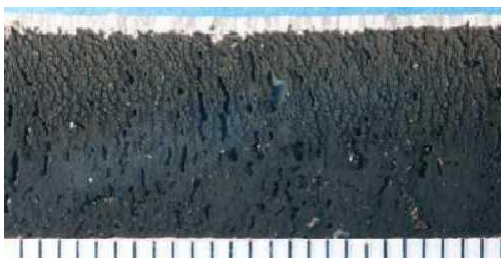
図11.浸食(破孔)管の内面状況(水流→)
