お役に立ちますSMT 破面解析 (フラクトグラフィ)

● 損傷原因を究明する

前回に引き続き、機械設備や構造物の破損原因を究明する破面解析(フラクトグラフィ)についてご紹介します。ここでは破面解析の結果を実際の損傷例を用いて説明しましょう。

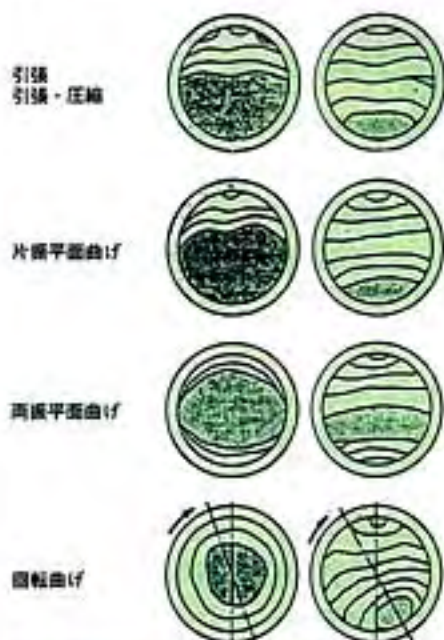
【図1】軸の応力状態と疲労破面模式図

軸の疲労破損破面で、亀裂の進展状況を示す貝殻模様(亀裂進展模様)が認められる場合、【図1】に示すような模式図で応力状態を推定することができます。

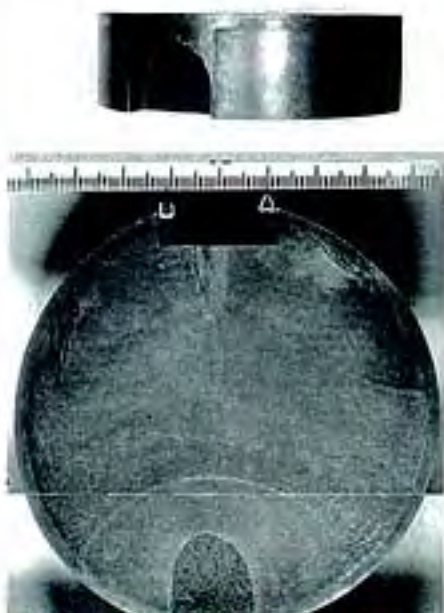
【写真1】キー溝より破損した軸の破面状況(回転曲げ)

実体の回転曲げ疲労による損傷例でキー溝応力集中の場合を【写真1】に、フレットングの場合を【写真2】に、また、平面曲げの場合を【写真3】に示します。これらは各模式図に対応しています。

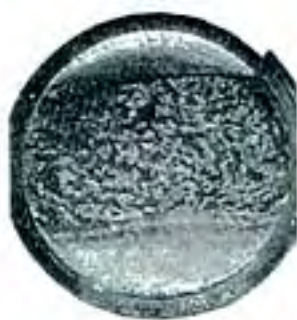
【写真4】亀裂起点付近の腐食損傷状況(写真1起点部) 【写真5】フレットングによる表面破損状況

の応力集中部、フレットング損傷部、腐食ピットなどが起点となります。【写真4~6】に、それぞれの起点部の表面損傷状況と破面SE像を示しました。これらは起点発生原因に対応した特徴を示しています。

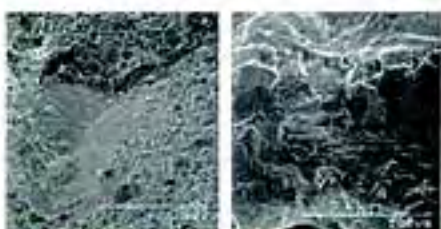
コイルスプリングの座面との接触部や重ね板ばねの端部などでは、フレットングによる損傷が発生しやすいものです。その損傷例を【写真5】に示します。また、使用中に塗装に傷がつくとそこから腐食ピットが発生し疲労破損が起こることがあります。その例を【写真6】に示します。いずれの場合も内部の破面は疲労破損ですが、起点の発生原因が異なり、それぞれに対応した有効な対策が必要であることがわかります。

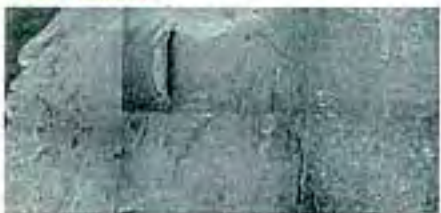
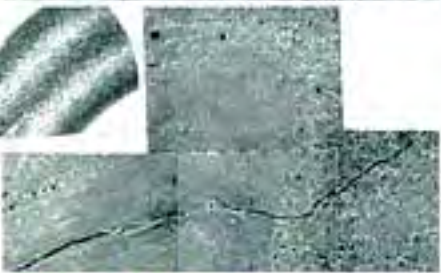
【写真6】コイルばねのばね座とのフレットング疲労損傷状況
