com-mu-ni-ca-tion bul-le-tin

1998 夏 NO.20

住友金属テクノロジー株式会社

金属組織は語る

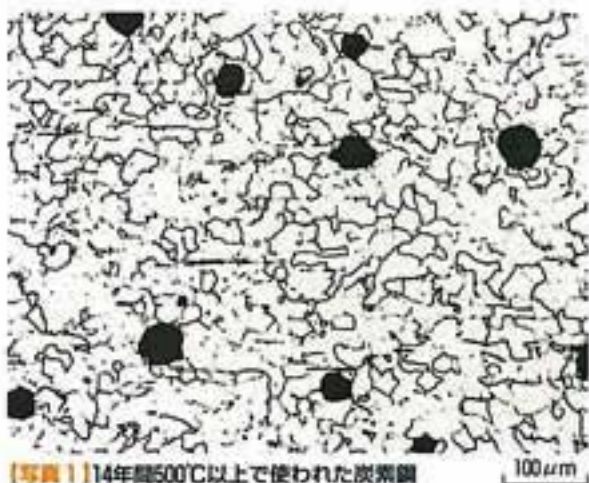
【写真1】14年間500℃以上で使われた炭素鋼 100μm

写真1は14年間500℃以上で使われ続けた板厚13mmの炭素鋼板(SB410)の素顔です。育ち(500℃以上×14年間)から考えて写真2のように白い部分(フェライト)とごま塩をばらまいたような黒い部分(パーライトの球状化)が普通の素顔です。これに対し写真1の素顔は球状の黒い斑点以外は網のような模様(線は結晶粒界)があるだけで真っ白な顔(フェライトのみ)をしています。セメントイト(Fe₃C)が分解し、炭素の塊が黒い斑点として吹き出したもので、いわゆる黒鉛化現象という病気に侵されているのです。こう

なれば材料の強度は低下し脆くなり腐食しやすくなります。この病気を治す方法(高温で長時間加熱してやる)もありますが、副作用(加熱により変形を生じる)が出てくるためこの辺で休ませてやる必要があります。また正常なものに比べやや細粒であることからAlが添加されている恐れがあります(表1参照)。このような体質(AI添加材)の材料を高温の条件で使うことに少々無理(黒鉛化を生じやすい)があったのです。

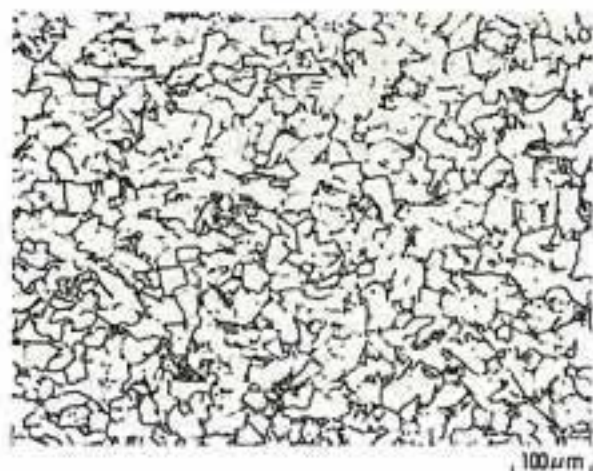
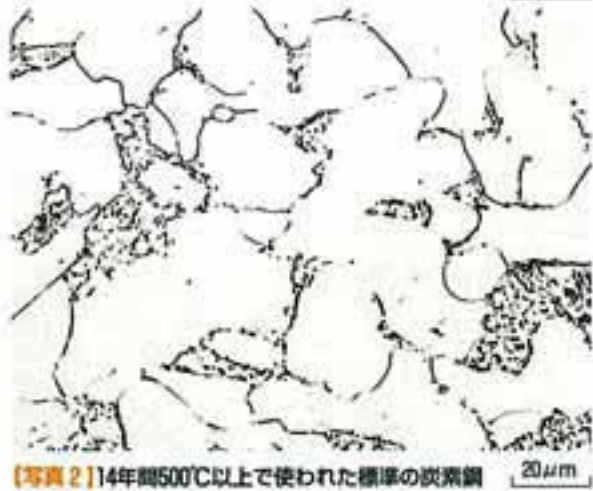
【写真2】14年間500℃以上で使われた標準の炭素鋼 20μm
