com-mu-ni-ca-tion bul-le-tin

1996夏 NO.12

SMT「鉄道車軸の実体疲労試験」を紹介します。

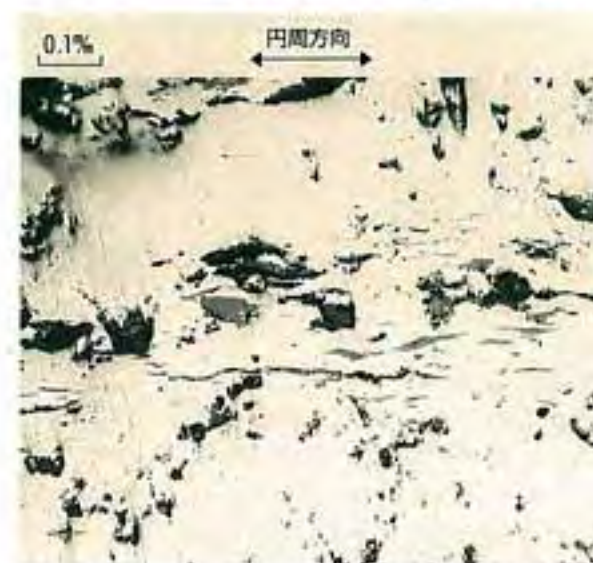
疲労試験を行うと、車輪とのはめ合い部に【図2】に示すような「フレットングコロージョン」が発生し、そこに【図3】に示すような微細亀裂が入ります。これが疲労傷で、傷と傷がつながり車軸内部に進展していくと折損に至ります。このときの応力と傷の発生時期との関係が明確になれば、可能な限り車軸を細くして軽量化を図ったり、検査の周期を

【図3】疲労傷の顕微鏡観察結果
