# 結晶欠陥の可視化—X線トポグラフィーによる観察—

最近、X線検出器(CCD)の発達によりオールデジタル方式で $10\mu\text{m}$ 以下の解像度を持つXRT装置が開発されて詳細な欠陥観察(転位像)が簡便に行えるようになってきました。当社ではこれまで色々な単結晶材料をIP方式(大ラング)及びCCD方式(BedeScan)を用いてXRT撮影してきました。本誌では、その一例を紹介します。

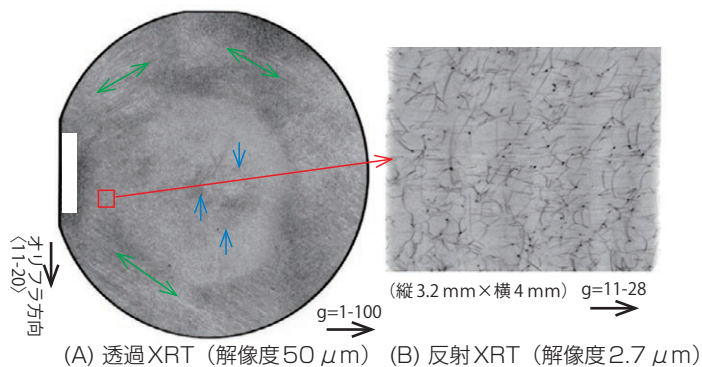
図4 SiCウェハの撮影例

図4(A)にSiCウェハの透過XRT撮影結果を示します。この画像から、

- ・マイクロパイプはウェハ中央付近に数個存在(青矢印)。
- ・比較的転位密度の低いエリアがウェハ中央部にドーナツ状に分布。
- ・ウェハ外周部に基底面転位が比較的揃っているエリアが存在(緑矢印)。

図4(B)に高解像度反射XRTによる転位像を示します。ライン状の模様は基底面転位、スポット状の模様は貫通転位を表しており典型的なSiCの転位像が観察されます。
