# 反射X線トポグラフおよびTEMによる酸化ガリウムの結晶欠陥評価事例

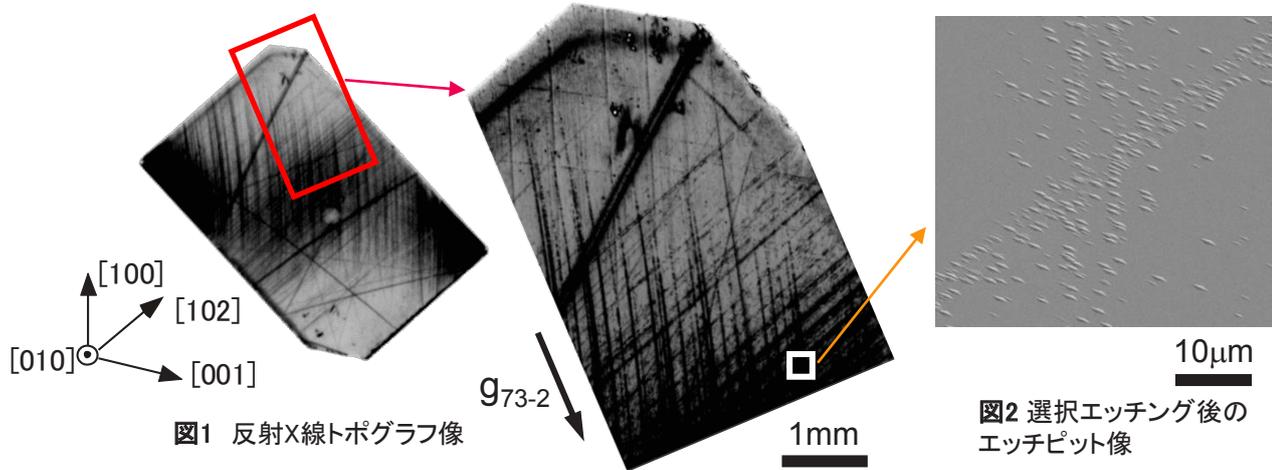
図1の反射X線トポグラフで見えている[102]、[100]方向に伸びた黒いコントラストの位置には、図2で見られる様なエッチピット列が見られます。

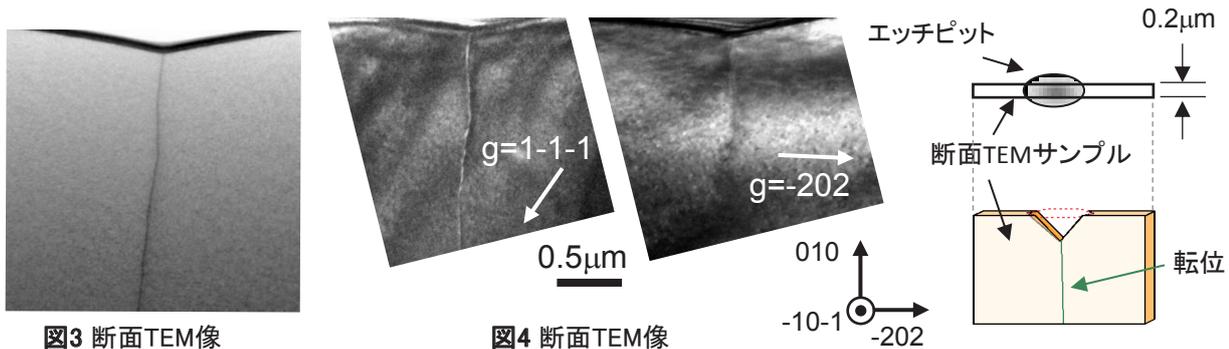
図2のエッチピット位置から断面サンプルを作成しTEM観察した結果。図3の様な転位が確認できました。g=-202で転位コントラストが消滅することから、この転位のバーガスベクトルは[010]方向です。転位の方向とバーガスベクトルの方向が並行なので、この転位はらせん転位です。

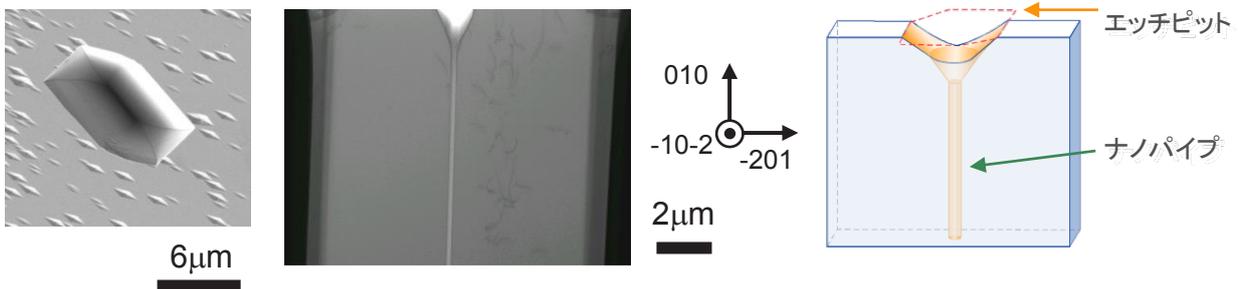
図5 選択エッチング後のエッチピット像

図2で見られるエッチピットの他に、図5に示す様なサイズが大きくて低密度のエッチピットが存在します。断面TEM観察の結果、このエッチピット下には幅が0.1μm程度の中空パイプ(ナノパイプ)が確認できました。
