破面解析（フラクトグラフィ）

●破壊原因を究明する

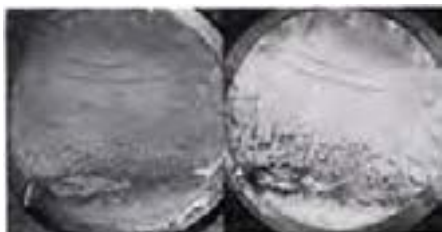
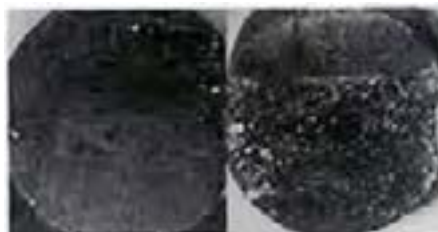
【写真1】錆除去前後の破面比較

● 比較的錆の少ない場合
き裂の起点が明らかになっている。

● 錆の多い場合
疲労き裂の進展領域（1/3 孤状）が明らかになっている。

錆を除去した前後の破面状況を【写真1】に示します。ここに見られる貝殻模様から亀裂の起点や進展状況を推測するなど、破面には有益な情報が隠されているのです。

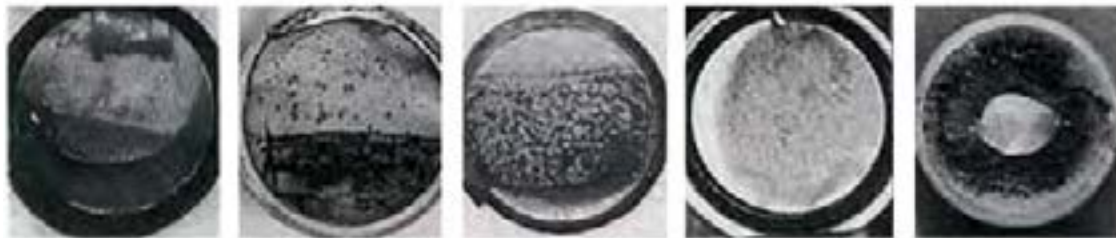
【写真2】 各種応力状態の破壊破面比較

a 片振引張疲労 b 片振平面曲げ疲労 c 両振平面曲げ疲労 d 回転曲げ疲労 e ねじり疲労

ボルトの破壊には【表2】に示すような応力状態が考えられ、それぞれに対応する破面状態を【写真2】に示します。

写真 No.	応力状態	荷重状態
2 a	片振引張・引張圧縮	垂直荷重
2 b	片振平面曲げ	垂直荷重+水平荷重
2 c	両振平面曲げ	垂直荷重+水平荷重
2 d	回転曲げ	回転曲げモーメント
2 e	ねじり、引張り	過大トルク
