破面解析（フラクトグラフィ）

●破壊原因を究明する

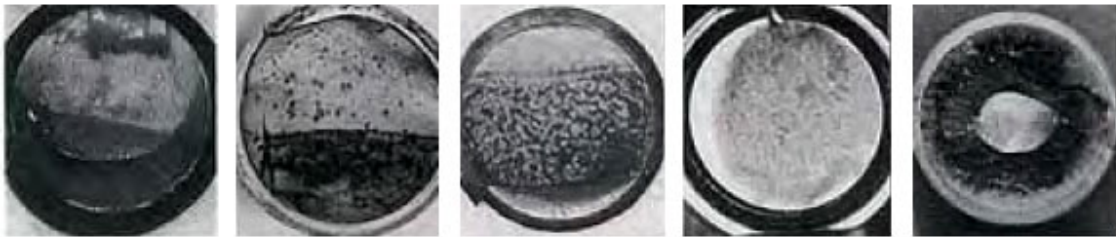
【写真2】 各種応力状態の破壊破面比較

a 片振引張疲労 b 片振平面曲げ疲労 c 両振平面曲げ疲労 d 回転曲げ疲労 e ねじり疲労

ボルトの破壊には【表2】に示すような応力状態が考えられ、それぞれに対応する破面状態を【写真2】に示します。

写真 No.	応力状態	荷重状態
2 a	片振引張・引張圧縮	垂直荷重
2 b	片振平面曲げ	垂直荷重+水平荷重
2 c	両振平面曲げ	垂直荷重+水平荷重
2 d	回転曲げ	回転曲げモーメント
2 e	ねじり、引張り	過大トルク
