# お役に立ちますSMT 損傷の事例と原因・対策 (その1)

## ●腐食による

### 腐食損傷の解析手順

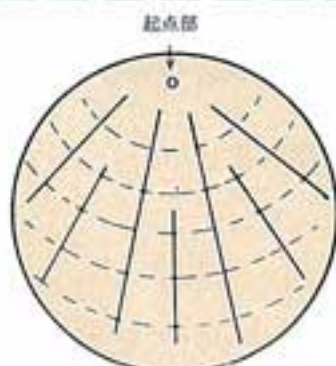
[図1] マクロ的な破面模様の模式図

特徴的な模様があります。一つは[図1]に示すように起点部から放射線状に広がる模様(実線で示す)で、これは亀裂の進展方向を示すものです。他の一つはストライエーション模様(点線で示す)であり、静的荷重下のSCC破面でも見られます[写真1]。これはSCCの伝播過程で誘起されたすべり系に関係した痕跡です。

実線は割れの進行に従って生ずる段であり、脆性割れの場合には進行方向に生長します。しかも生長するにつれて段が高くなります。一般に、割れはいくつかの形態の混在したものであり、割れの形態が異なればマクロな破面も異なるので、上記の模様のほかに破面角度や色合いも違ってきます。また応力軸と破面のなす角度からは、部材に作用する応力状態を知ることができます。

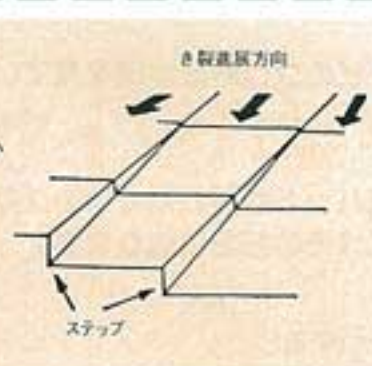
MgCl<sub>2</sub>水溶液中のSCC破面例
