お役に立ちますSMT 破面解析 (フラクトグラフィ)

●損傷原因を究明する

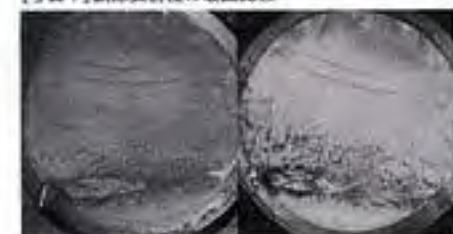
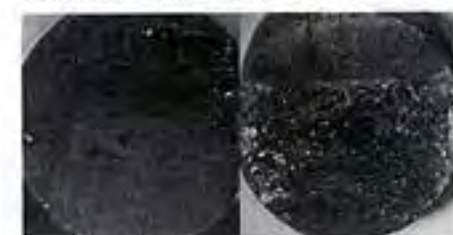
[写真1] 錆除去前後の破面比較

●比較的錆の少ない場合
き裂の起点が明らかになっている。

●錆の多い場合
疲労き裂の進展領域(1/3箇所)が明らかになっている。

錆を除去した前後の破面状況を[写真1]に示します。ここに見られる貝殻模様から亀裂の起点や進展状況を推測するなど、破面には有益な情報が隠されているのです。

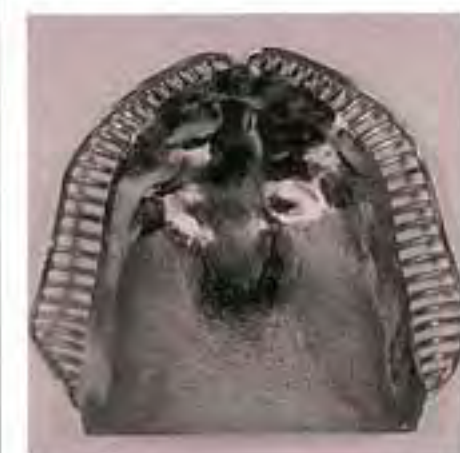
細かい凹凸にもぴったりフィットして、これはもう身体の一部といってもいいほどです。その秘密は、この金属の組成(Ti90、Al6、V4)にあります。900℃くらいで数百%まで伸びる、いわば“金属アメ”現象を利用して成形されたものです。ちなみに当社では、人口骨材など人体に接触する材料の分析も行っています。
